Posliinikatu 3, ikkunoiden huolto

Taloyhtiö on rakennettu vuonna 2008.

Työ tehtiin syksyllä 2023.

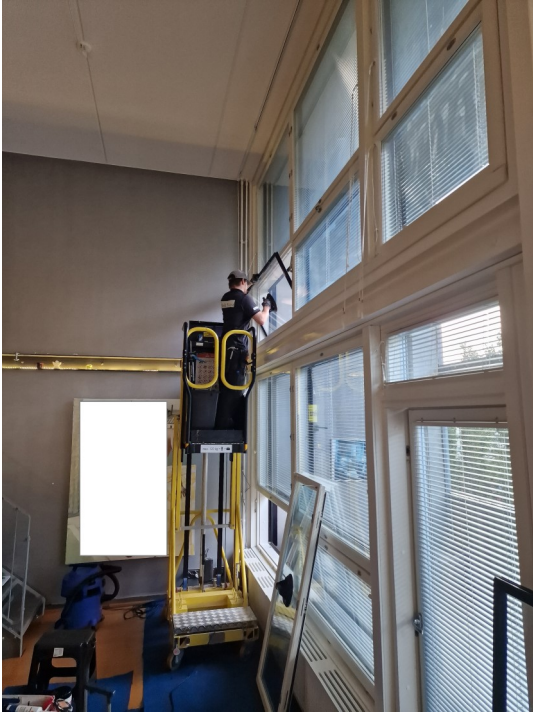
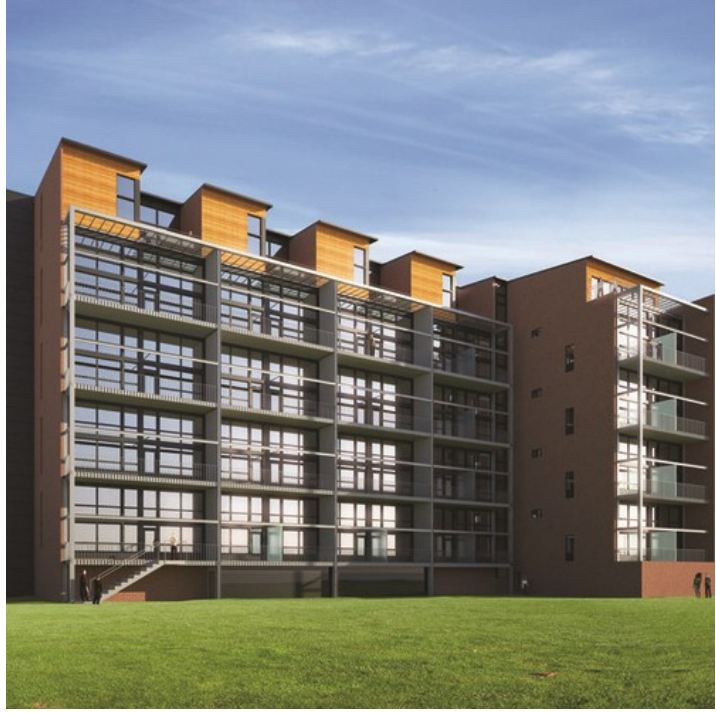
Taloyhtiössä on Tiivin valmistamat puu-alumiini-ikkunat. Taloyhtiö on suoraan meren rannalla ja ikkunat ovat melko kovalla rasituksella. Ikkunaseinät ovat poikkeuksellisen kokoisia. Huonekorkeus on melkein kaikissa pihan puolen ikkunaseinissä n. 5m. Taloyhtiössä on myös normaalilla korkeudella olevia ikkunoita. Jokainen ulkopuute jouduttiin irrottamaan paikaltaan.

- **Uudet silikoni-O-tiivisteet sisäpuiteeseen.** *Loppuun kuluneet tiivisteet vaihdettiin silikoni-O-tiivisteeseen. Hyvälaatuinen tiiviste tiivistää hyvin ja kestää pitkään.*

- **Uusi tiiviste ulkopuolteisiin.** *Ulkopuitteen tiiviste vaihdettiin uuteen. Tiiviste on Tiivin mallistosta.*
- **Puitteiden käynnit säädettiin.** *Ikkunat toimivat paremmin ja kestävyys ja käyttömukavuus parantivat. Ikkunoiden vesivuodot vähenivät.*

- **Raitisilmaventtiilien huolto.** *Raitisilmakanavien suodattimet vaihdettiin uusiin ja aukko ja suljinosa imuroitiin.*
- **Maalaustyöt:** Ikkunoiden alakarmit ikkunoiden välistä maalattiin tarpeen mukaan

- **Uusien puiteliukujen asennus.** *Puiteliu'ut kuluvat ikkunoiden välissä. Kaikki puiteliu'ut uusittiin.*
- **Pitkäsulkijat huollettiin.** *Pitkäsulkijat huollettiin ja voideltiin. Joitakin ovien painakkeita korjattiin.*

- **Tuuletusikkunoiden kytkennät huollettiin.** *Tuuletusikkunoiden kytkentöjä säädettiin ja rikkoon-tuneita ja puuttuvia osia korvattiin.*
- **Lahokorjauksia.** *Muutamassa ikkunassa korjattiin lahovaurio*
