## Uudenkaupungintie 8

Taloyhtiö on rakennettu vuonna 1957 ja kiinteistössä on alkuperäiset kaksipuitteiset puu-ikkunat. Kiinteistön kaikki ikkunat huollettiin ja ikkunoiden ja karmien säöpinnat maalattiin.

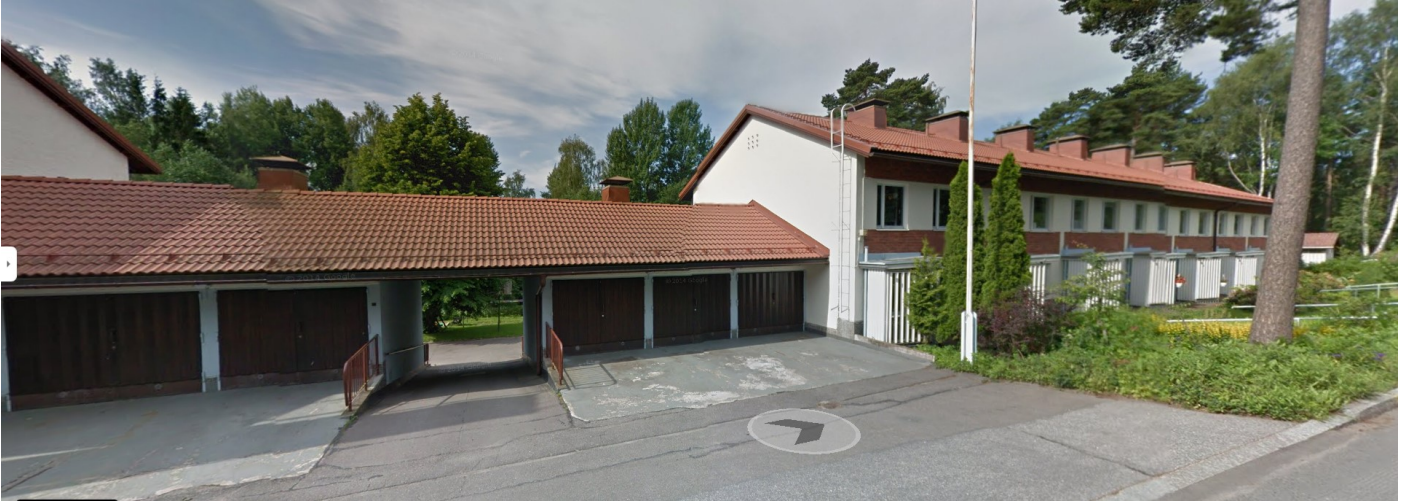
Työ tehtiin keväällä 2022. Osa maalaustöistä tehtiin pakkasten aikana suojien takana.

- **Uudet silikoni-O-tiivisteet sisäpuiteeseen.** *Loppuun kuluneet tiivisteet vaihdettiin silikoni-O-tiivisteeseen. Hyvälaatuinen tiiviste tiivistää hyvin ja kestää pitkään.*
- **Ulkopuitteiden säöpintojen maalaus ja karmien säöpintojen maalaus.** *Hyväkuntoinen ja huollettu maalipinta pidentää ikkunan käyttöikä*
- **Aukipitolaitteen huoltaminen.** Rikkoontuneita kytkentöjä vaihdettiin uusiin.
- **Puitteiden käynnit säädettiin ja lukot ja pitkäsulkimet huollettiin.** *Ikkunat toimivat paremmin ja kestävyys ja käyttömukavuus paranivat*
- **Kittauksien korjaus.** Ikkunoiden kittauksia korjattiin ja uusittiin. Ehjä kittisauma estää veden pääsemisen ikkunan rakenteen sisäpuolelle ja parantaa kestävyttä.
- **Sovitushöyläys.** Osalle ikkunoista tehtiin sovityshöyläys.
- **Vesipellit maalattiin.** *Hyväkuntoinen ja huollettu maalipinta pidentää vesipellin käyttöikä*
